Statsforvalteren i Innlandet

Prosjektbeskrivelse for Tjernsmyra

For gjennomføring av restaurering

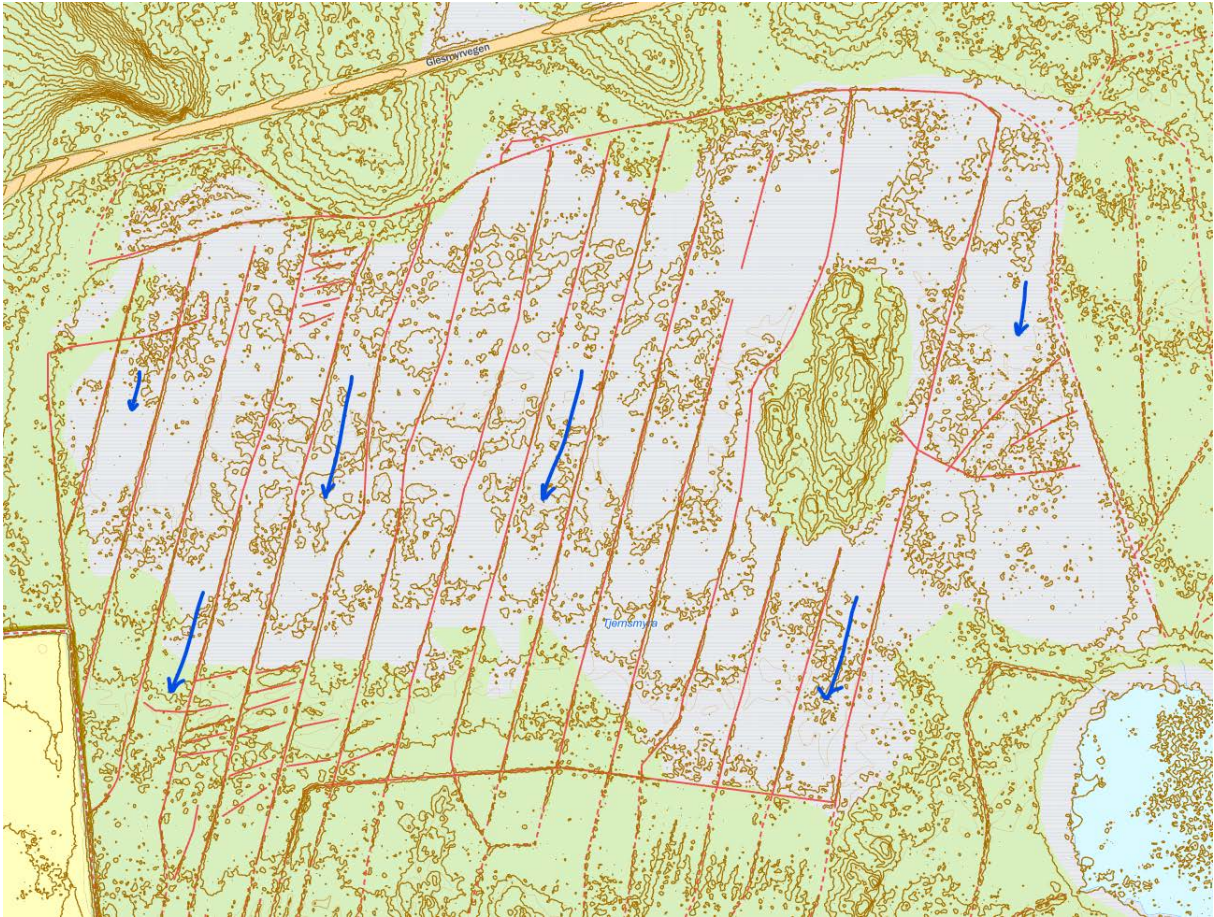
Figur 3: Hellingen av vannet er illustrert med piler.

Myra er ikke naturtypekartlagt, men det er registrert en MiS-figur/naturtype sør for restaureringsområdet. Myra er registrert i DMK som dyp myr med ikke nøysom vegetasjon. Det er varierende dybde på torvlaget, fra 30cm i sørvest til 3 meter midt på myra, og snittet av 34 dybdemål er på 1,5m (figur 2). Helningen på vannet går sørover, vekk fra Glesmyrveien (figur 3).

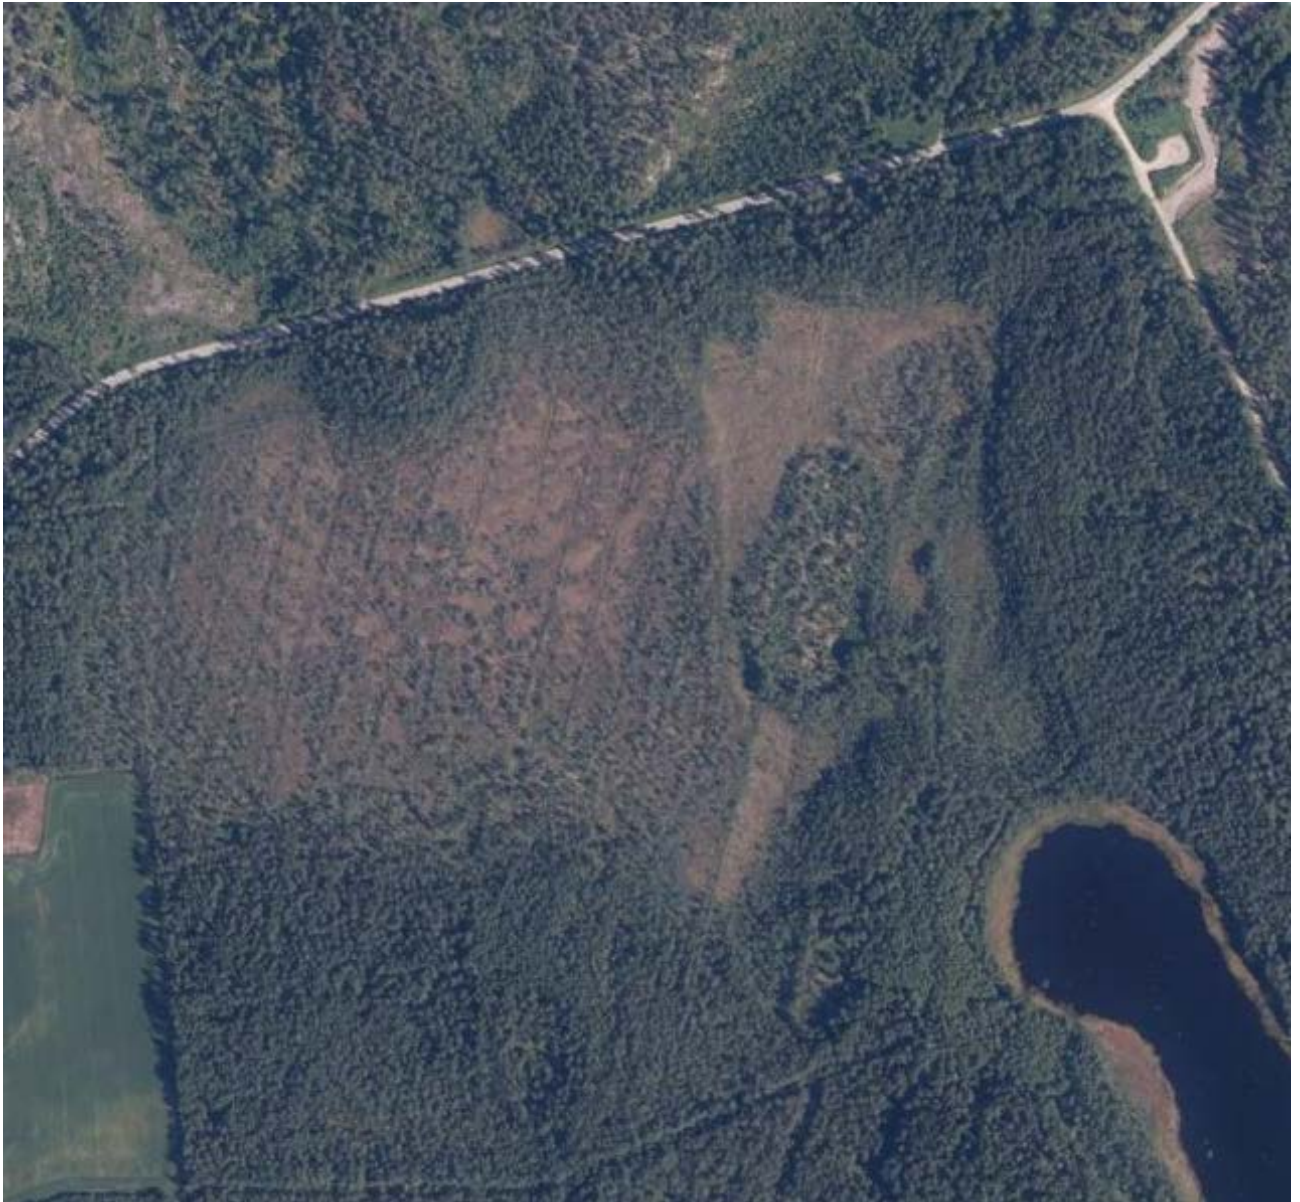
Figur 7: Ortofoto av Tjernsmyra som gir inntrykk av skogbildet i 2022.

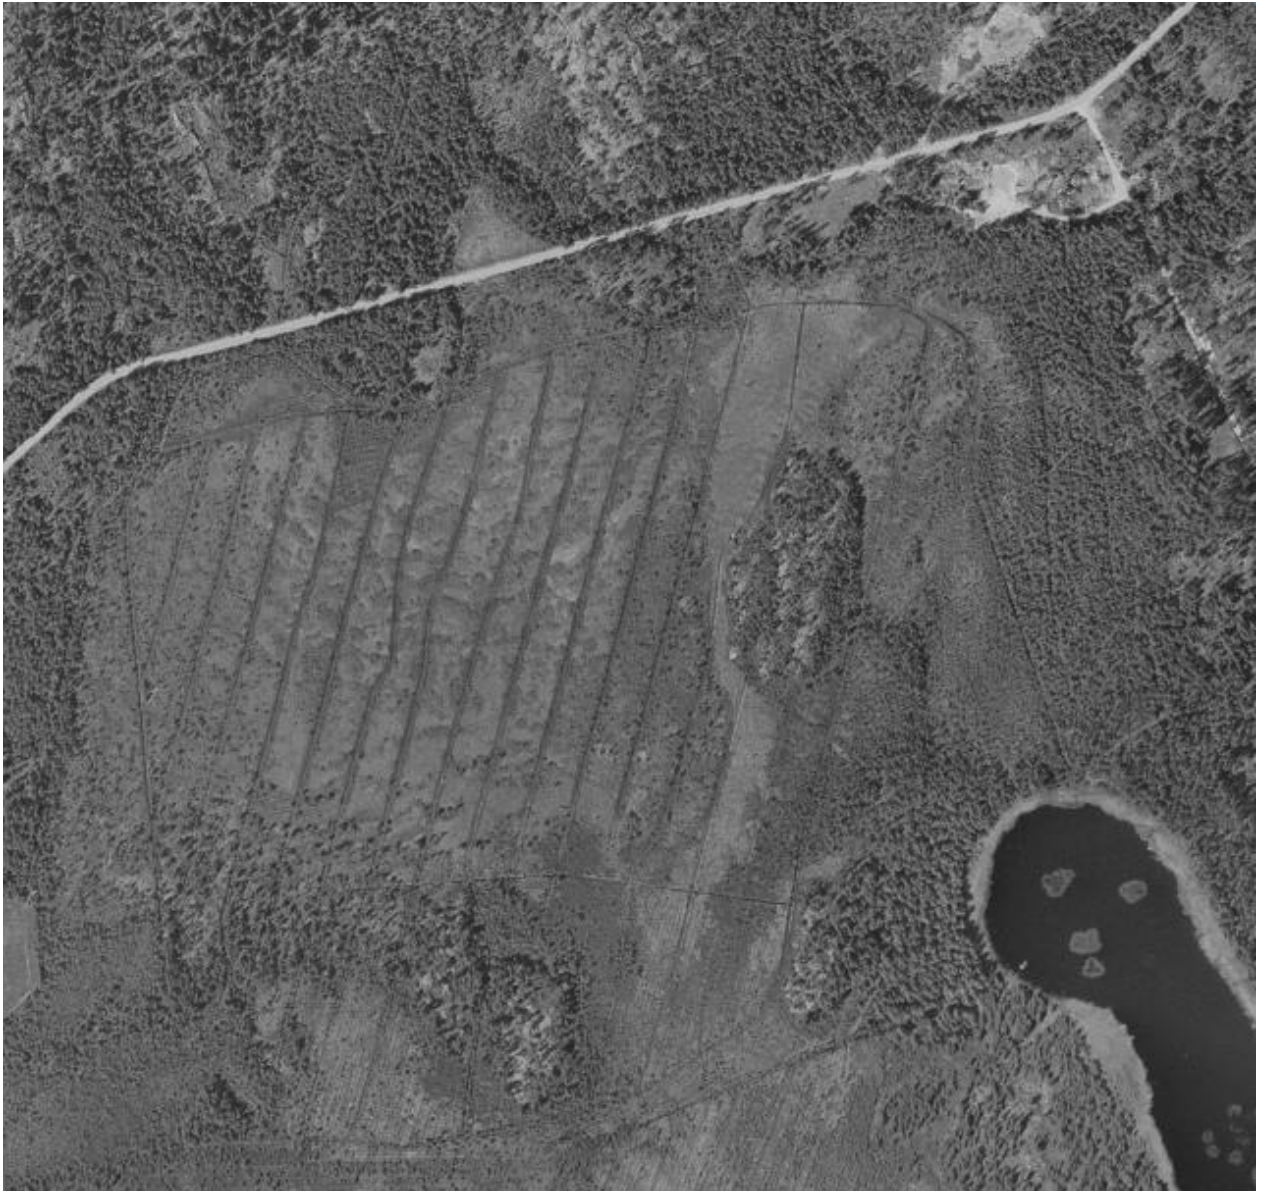
Figur 8: Tjernsmyra i 1971.

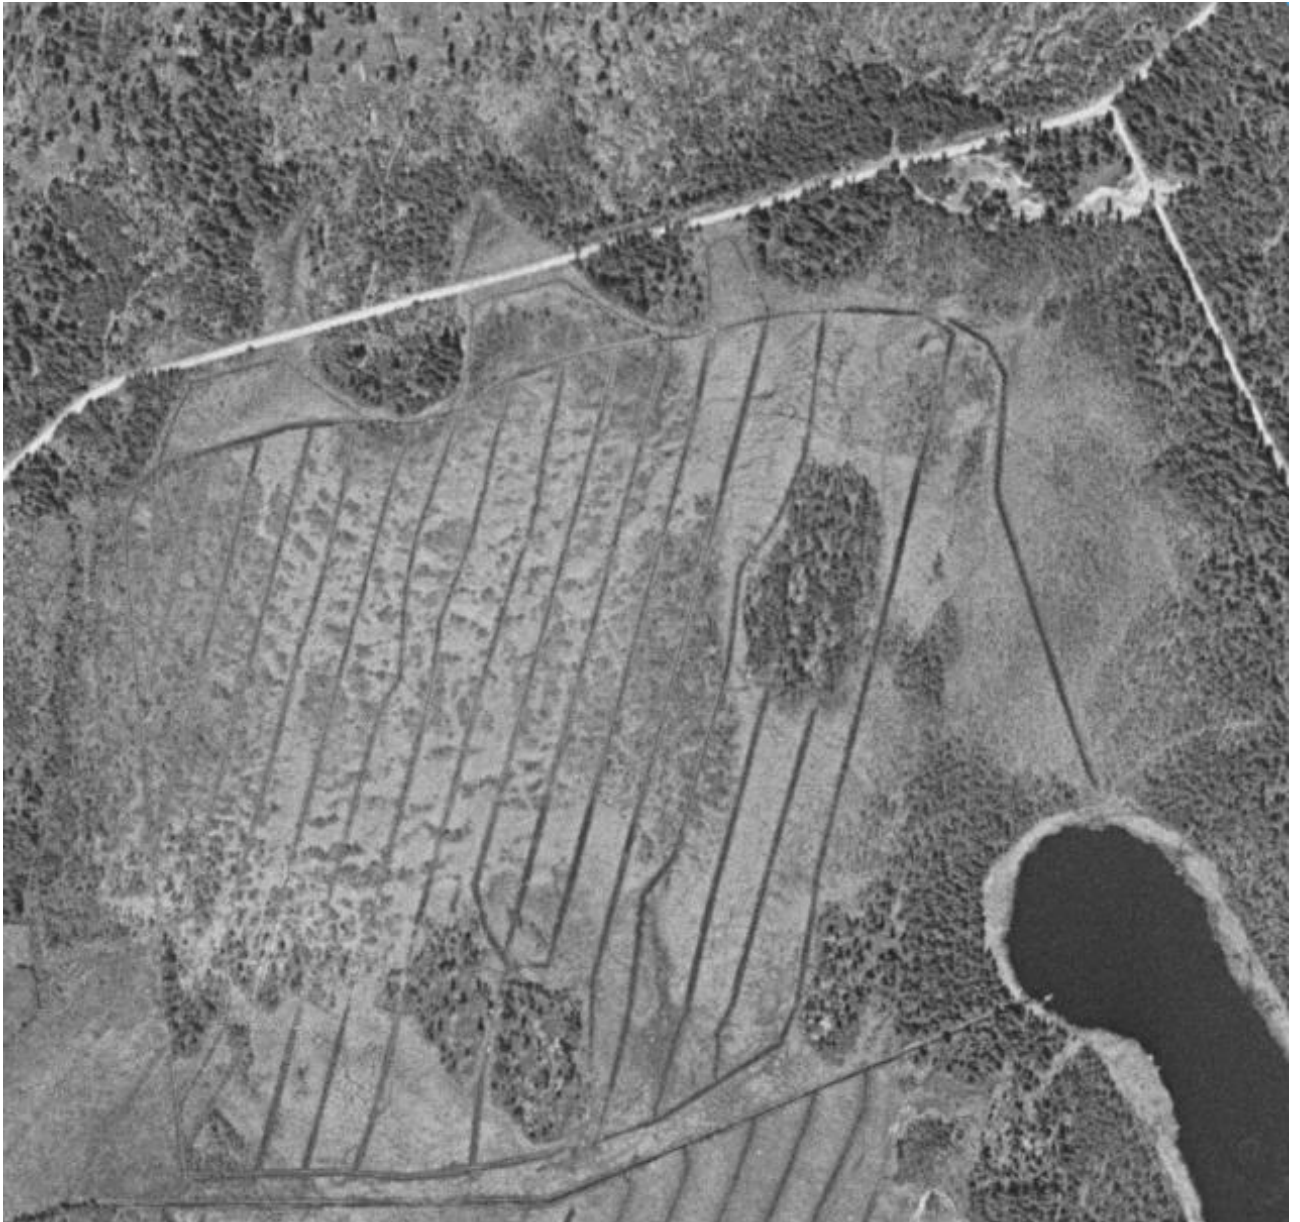
Figur 9: Tjernsmyra i 1959.
